Brand in Tischlerei - als Löschmittel diente flüssiger Stickstoff

WERSCHENSCHLAG / Am 30.10.2001, um ca. 09.00 Uhr brach in einem Lagerraum im Dachboden des Tischlereibetriebes Martin Zeller in 3531 Werschenschlag ein Brand aus. Obwohl das Feuer kurz nach dem Ausbruch entdeckt wurde und die sofort verständigten Feuerwehren die Brandbekämpfung aufnahmen, wurden der Dachboden und der Dachstuhl des Betriebes vernichtet. Auch die in dem Dachboden gelagerten Holz- und Furniervorräte sowie die Decke der Werkstätte wurden vernichtet bzw. stark beschädigt.

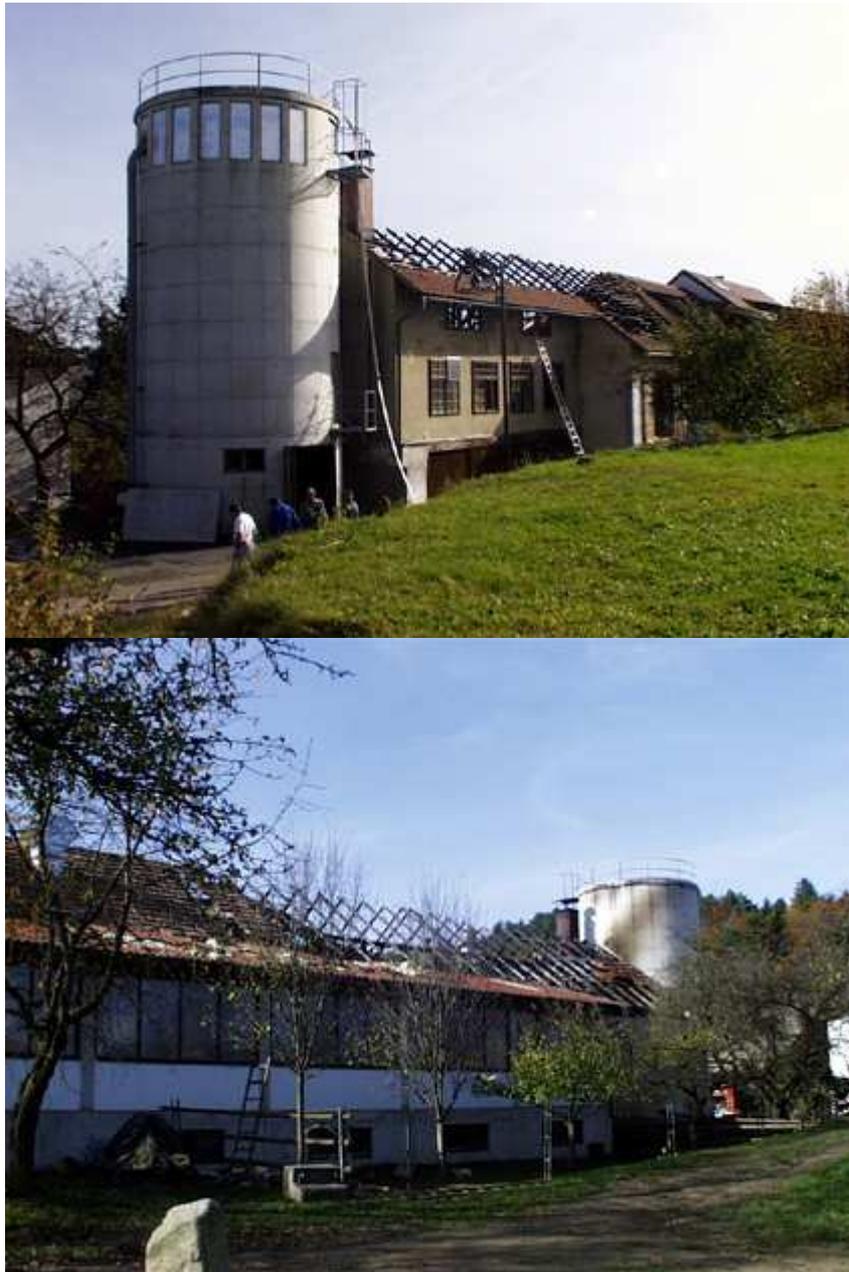
Der total ausgebrannte Dachboden

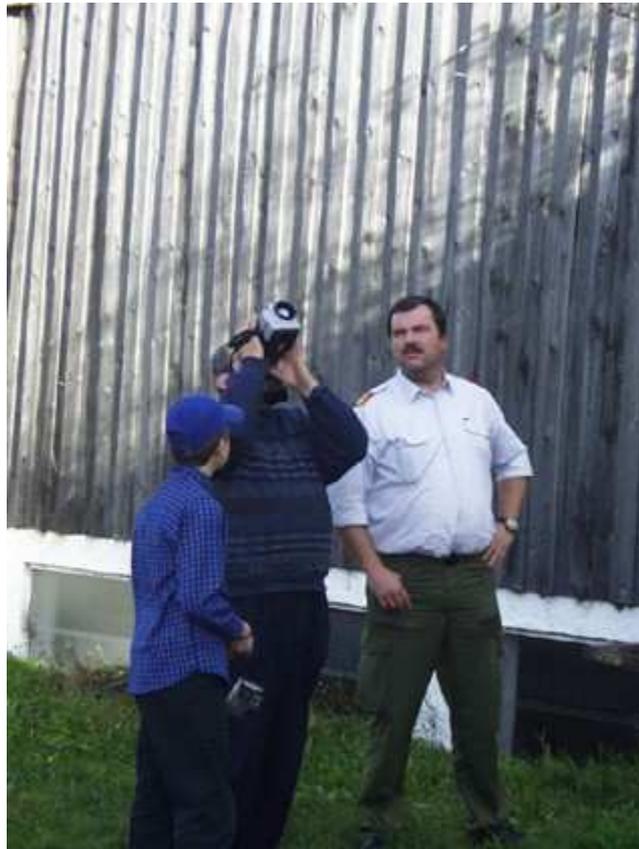
Messung mit der Wärmebildkamera durch Hr. Faber und Ing. Staud

Einsatzleiter BI Markus Gutmann entschied sich, die NÖ. Landesfeuerwehrschule beizuziehen. Schulleiter-Stellvertreter Ing. Manfred Staud und BI Christian Lackner kamen mit Martin Faber, dessen Firma sich auf Thermografieaufnahmen spezialisiert hat. Mit der **Wärmebildkamera** konnte der Glutstock rasch lokalisiert werden. CO-Messungen auf der Silodecke ergaben, dass die Werte weit über der Alarmschwelle liegen. Auch Messungen mit einer Heusonde wurden durchgeführt.

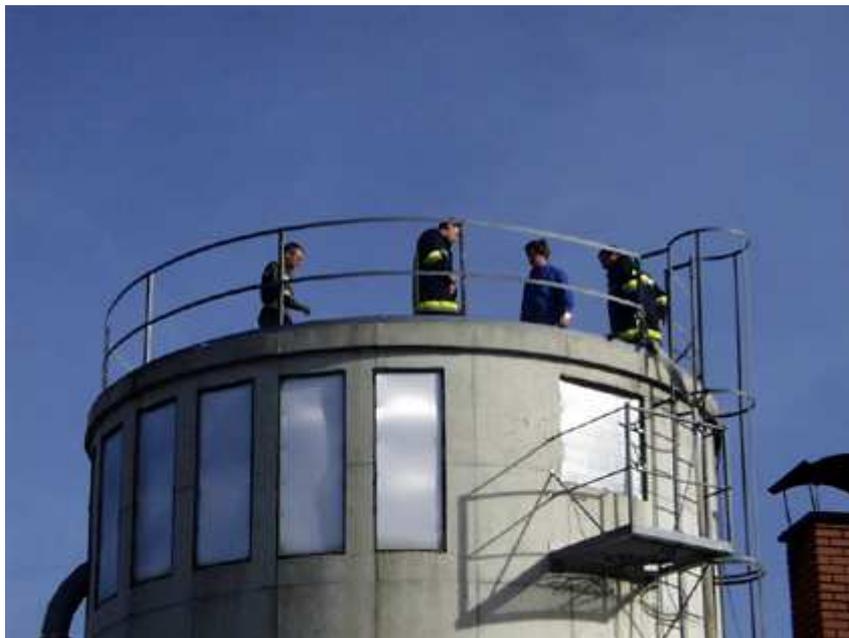
Messungen auf dem Silodach

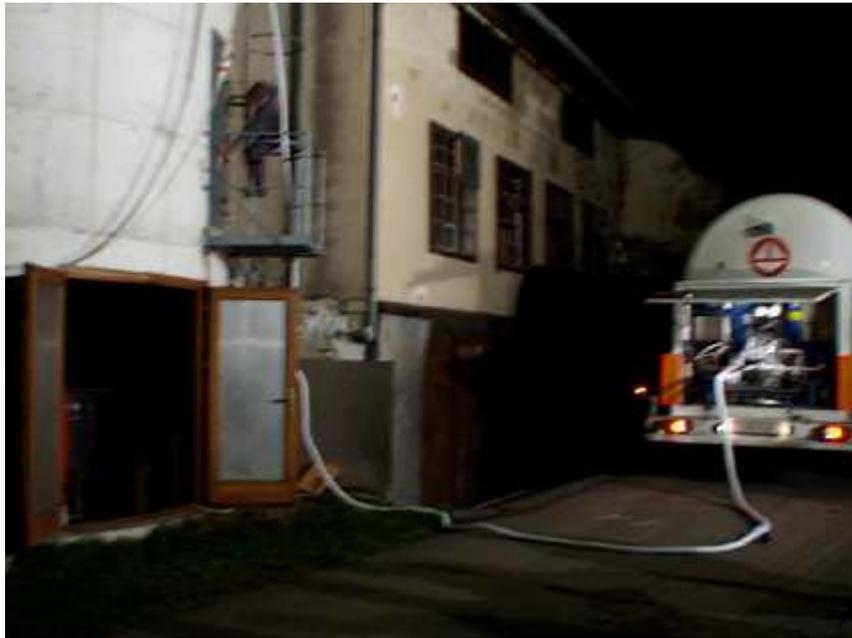
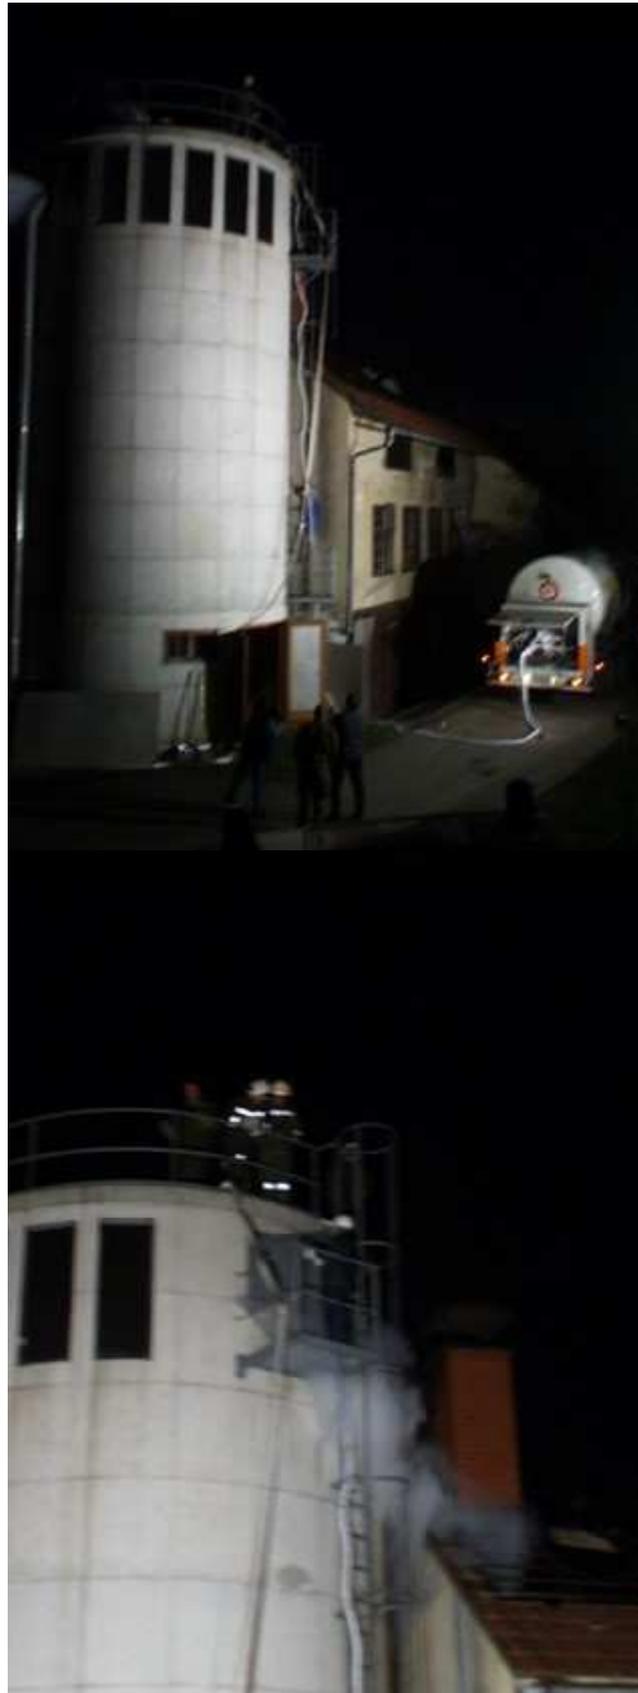
Der flüssige Stickstoff wird in den Silo eingebracht

Nun mussten weitere Maßnahmen getroffen werden, was sich als schwierig erwies. Nach langer Besprechung und mehreren Rücksprachen mit der Versicherung und verschiedenen Firmen, entschloss man sich, den **Silobrand mit Stickstoff zu löschen**. Nach einer weiteren Wartezeit von ca. drei Stunden kam ein Tank-LKW-Zug der Firma Messer aus Gumpoldskirchen, von welchem der Stickstoff mit ca. -150°C in den Silo eingebracht wurde. Der Einsatz dauerte noch bis in die Nachtstunden.

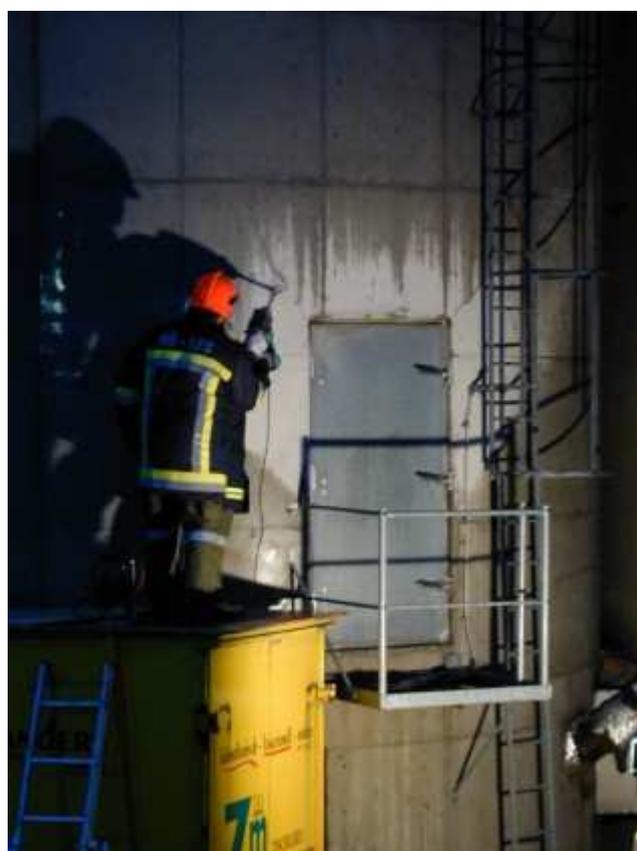
Der Silo wird angebohrt

Nach wiederholtem Einbringen von Stickstoff in den Silo (insgesamt wurden ca. 10.000 m³ Stickstoff in den Silo eingebracht) wurde der Silo geöffnet und mit einem Bagger entleert. Zum Einbringen mussten zwei 50 mm-Löcher in den Silo gebohrt werden. Das Öffnen der Tür zum Entleeren gestaltete sich schwierig, da die Tür sehr verzogen war und außerdem durch den Stickstoffeinsatz eingefroren. Auch musste so vorgegangen werden, dass keine Personen gefährdet wurden. Mit einem Traktor und unter massiven Einsatz von Wasser (5 C-Rohre und 1 B-Rohr) wurde die Tür schließlich aus den Angeln gehoben. Durch das Inertisieren (Einbringen von Stickstoff) wurde das Hackgut nicht beschädigt. Beim Entleeren des Silos zeigte sich jedoch, dass dieser an mehreren Stellen brannte. (gefrorene Holzkohle - siehe Foto). Um 21.15 rückte die Landesfeuerweherschule ab, zu diesem Zeitpunkt war der Silo großteils entleert.

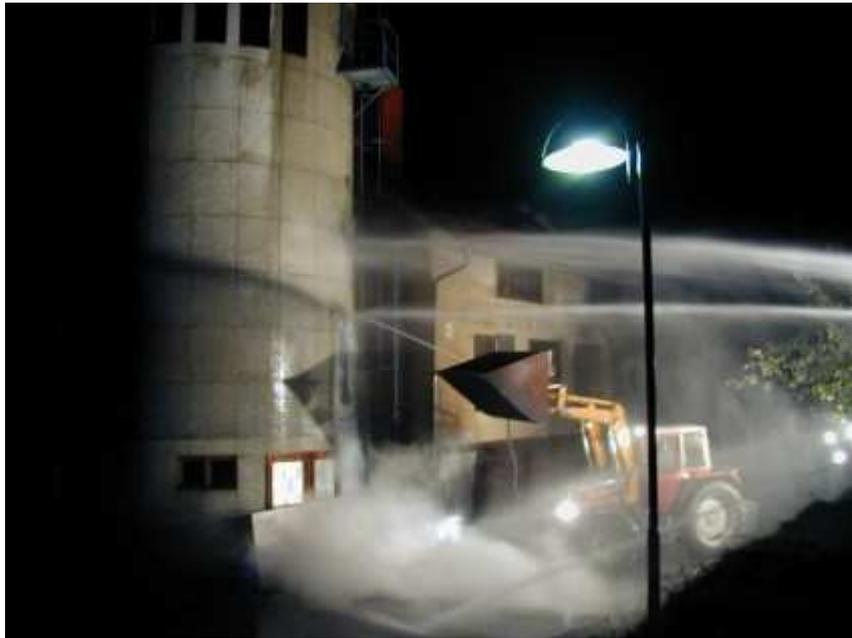
Auftauen der eingefrorenen Silotür

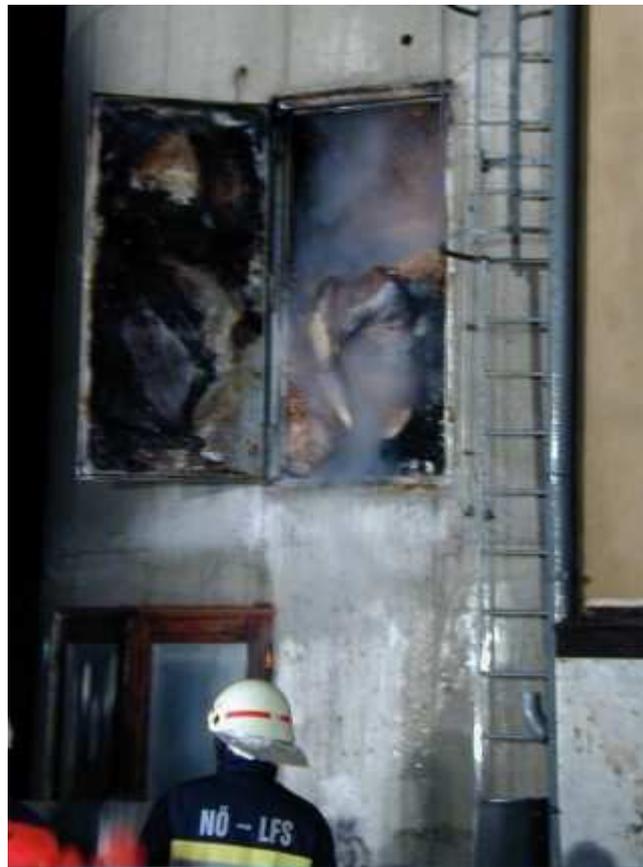
Die Tür ist offen

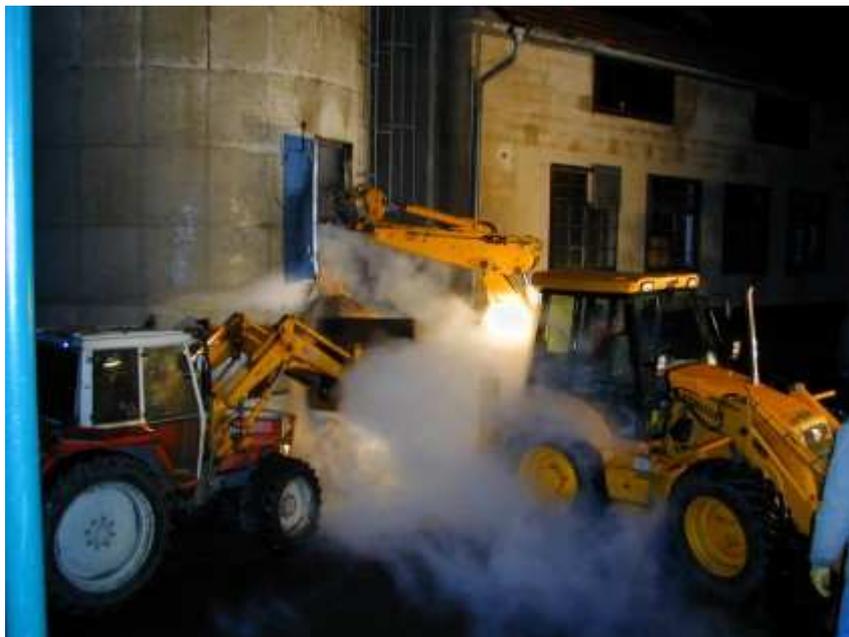
Ausräumen des Silos

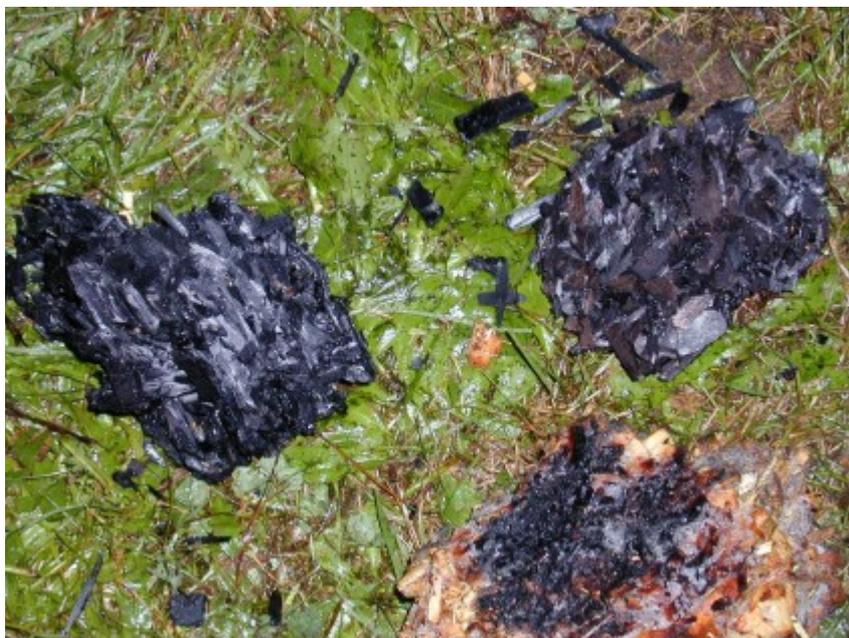
gefrorene Holzkohle
